景德镇市陶瓷博览交易中心—智慧旅游集散中心建设项目

# 水土保持设施验收报告

建设单位：景德镇市国信城市运营发展有限公司

编制单位：景德镇市水利投资有限公司

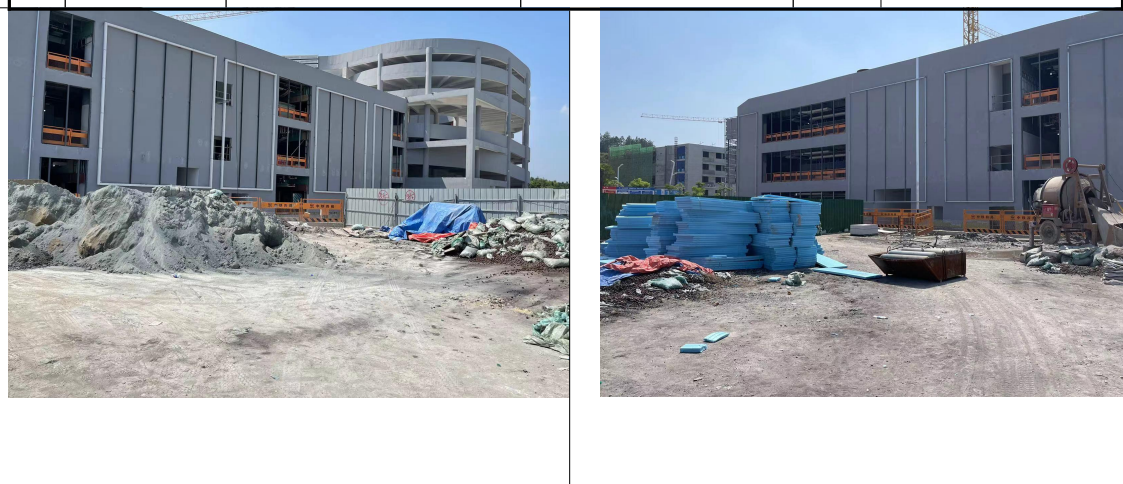
图 1-6 施工场地区图

本工程共设置了1个施工场地区，总占地0.09hm<sup>2</sup>。施工场地区0.09hm<sup>2</sup>，位于项目现场占地管理范围，主要用于仓库、材料、综合加工、机械停放、施工生活管理用房等。

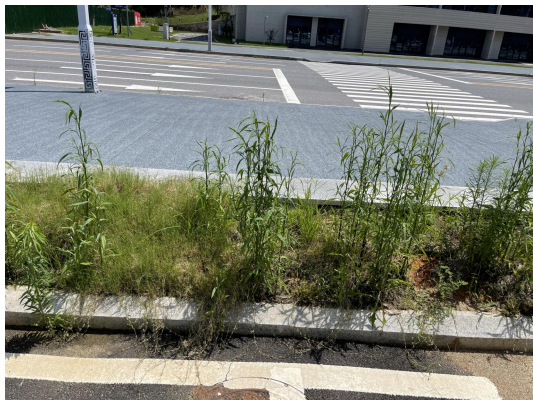
| 现场措施图片 | 单位工程 | 分部工程 | 质量情况 | 质量评价 |
|---|---|---|---|---|
| | 植被建设工程 | 点片状植被工程 | 植树种草，植物生长情况良好，覆盖率较高 | 已进入稳定生长期，外观整齐，质量合格 |

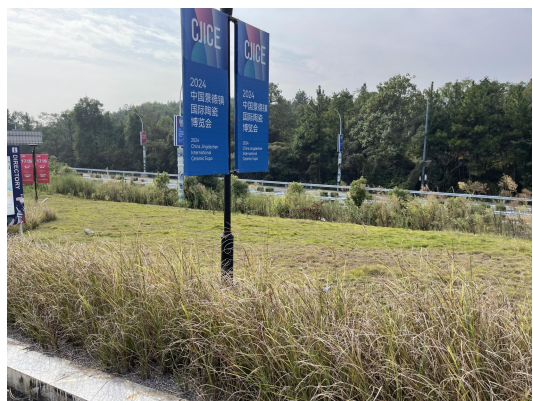
| 现场措施图片 | 单位工程 | 分部工程 | 质量情况 | 质量评价 |
|---|---|---|---|---|
| | 植被建设工程 | 点片状植被工程 | 植树种草，植物生长情况良好，覆盖率较高 | 已进入稳定生长期，外观整齐，质量合格 |

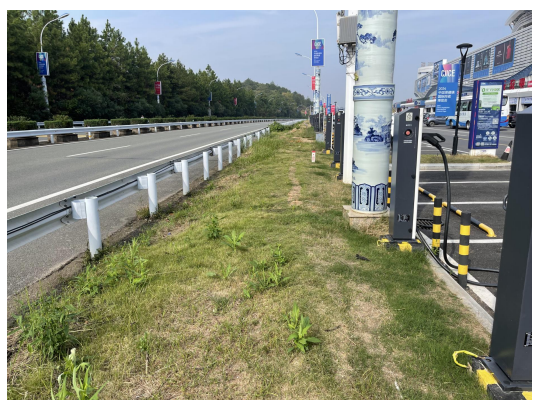
| 现场措施图片 | 单位工程 | 分部工程 | 质量情况 | 质量评价 |
|---|---|---|---|---|
| | 植被建设工程 | 点片状植被工程 | 植树种草，植物生长情况良好，覆盖率较高 | 已进入稳定生长期，外观整齐，质量合格 |
